Naturschutz und Energieeinsparung in direkter Wechselwirkung

Thermische Sanierung Landratsamt Landshut

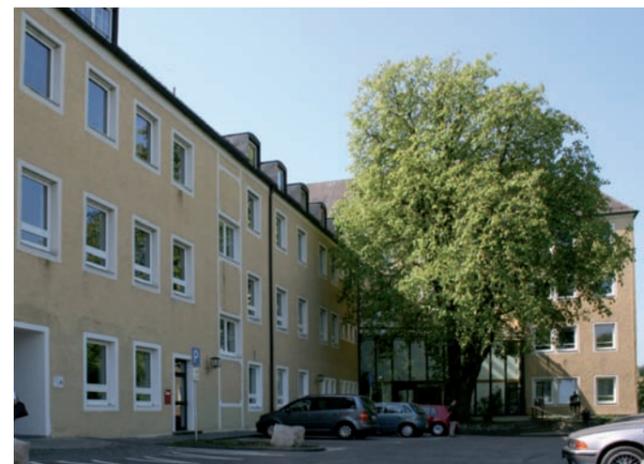
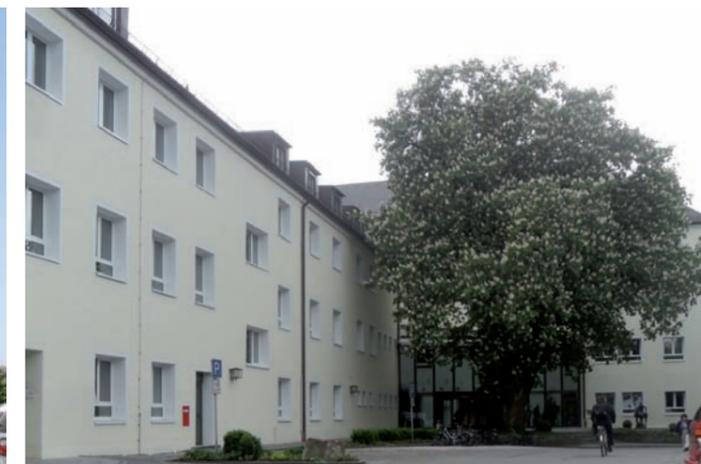
vor Sanierung

nach Sanierung / Fotos: © graf²architekten

von der Sanierung ausgenommen. Demnach war eine Sanierung sämtlicher Außenwände, Fenster und Dachflächen - inklusive der vorhandenen Dachgauben - umzusetzen. Der abgegrenzte Eingangsbereich sollte von der Sanierung nicht betroffen sein. Bereits zu diesem Zeitpunkt wurde eine Kostenobergrenze festgelegt.

2012: Zuerst wurde der Ostflügel und anschließend der Südflügel im laufenden Betrieb vollständig saniert. Die Vorgabe der Bauherrenschaft lautete, das Gebäude in seinem ursprünglichen Erscheinungsbild zu erhalten. Damit wurde implizit festgelegt, dass die thermische Sanierung der Außenwände durch Anbringen eines Wärmedämmverbundsystems mit Putzfassade erfolgen musste. Aufgrund von Nachhaltigkeits- und Brandschutzüberlegungen wurde Mineralwolle in einer Stärke von 14 cm (WLG 035) als Dämmstoff eingesetzt. Der U-Wert der Außenwände konnte so von 1,40 auf 0,21 W/mK reduziert werden. Die Dämmung der Außenwände erfolgte grundsätzlich bis 40 cm unter die Kellerdeckenunterkante.

Beim umgesetzten Fenstertausch wurden die bestehenden einflügeligen Fenster durch zweiflügelige Aluminiumfenster ersetzt. Dabei wurde in allen Gebäudeteilen hochwertige Dreifachverglasung eingesetzt, um die Wärmeverluste auf ein Minimum zu reduzieren. Der U-Wert des Gesamtfensters nach der Sanierung beträgt 1,10 W/mK. Durch den Umstieg von ein- auf zweiflügelige Fensterelemente konnte eine deutliche Verbesserung in der Büronutzung erreicht werden, da die großen einflügeligen Fenster aufgrund der Schreibtischanordnung in den Büros lediglich gekippt und

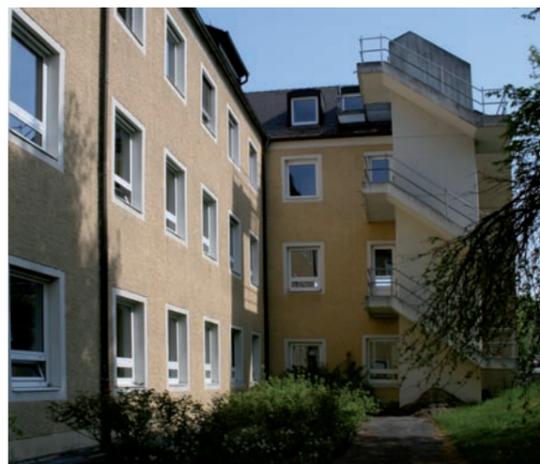
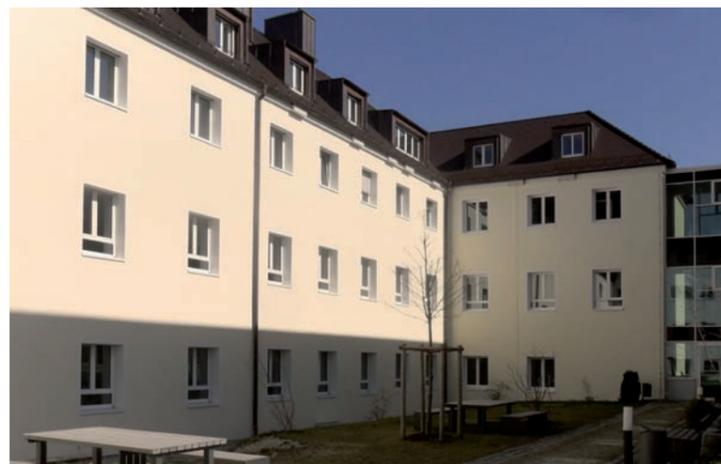
vor Sanierung

nach Sanierung / Fotos: © graf²architekten

Die Dämmmaßnahmen am Dach erforderten den vollständigen Ersatz der Dachhaut. Es wurde hier ein Ergoldsbacher Biberschwanzziegel der Firma Erlus eingebaut. Im Zuge dessen wurden die aufwändigen Tonnendächer der Gauben durch einfache Schleppgauben ersetzt. Es wurde eine Zwischensparrendämmung (Mineralwolle, WLG 035) mit einer Stärke von 18 cm (Osttrakt) bzw. 22 cm (Südtrakt) und einer zusätzlichen Holzwoleleichtbauplatte als Unterdeckplatte (Ersatz der Schalung mit zusätzlicher Dämmwirkung) realisiert, wodurch ein U-Wert von 0,19 W/mK erreicht werden konnte. In Teilbereichen des Daches im Südtrakt wurden schräge Betonsargdeckel angetroffen, hier wurde eine Aufsparrendämmung mit ebenfalls 22 cm Dämmstärke umgesetzt.

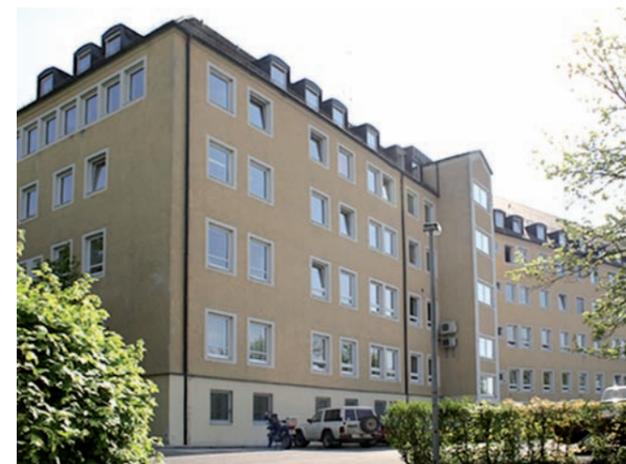
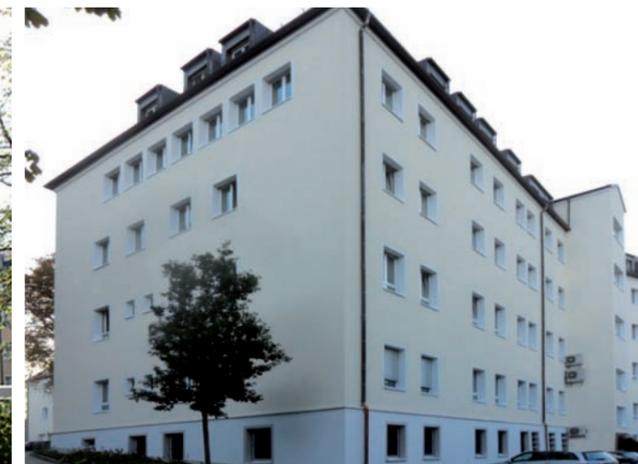
vor Sanierung

nach Sanierung / Fotos: © graf²architekten
